Comisión Investigadora de Accidentes de Aviación

INFORME FINAL

UL-011-HI, San Rafael del Yuma La Altagracia, Rep. Dominicana.

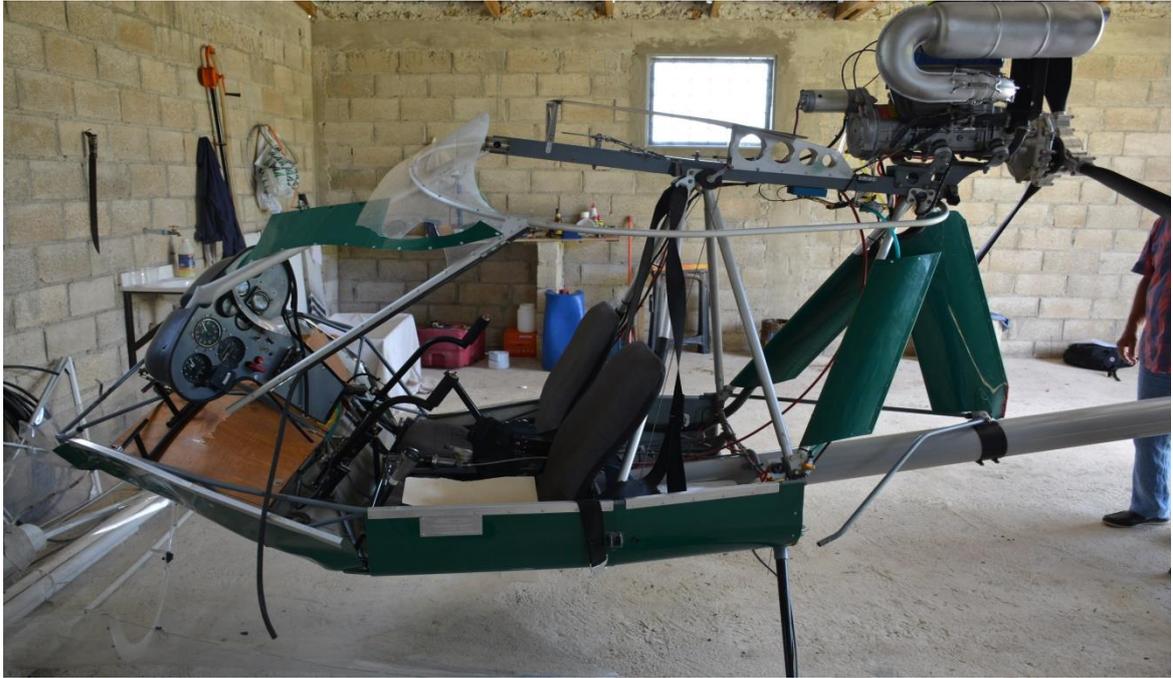
El vehículo ultraligero producto del impacto con la superficie del terreno sufrió daños estructurales mayores y no se originó esparcimiento de sus partes dañadas.

Restos del vehículo dentro del hangar, los mismos fueron removidos antes de que el personal de la CIAA se presentara al lugar del accidente y autorizara dicha remoción.

- A los aeroclubes y asociaciones que poseen la autoridad para operar y certificar vehículos ultralivianos, que instruyan a sus socios que cuando se vean envueltos en un accidente o incidente, producto de la operación de esos vehículos, estos deberán notificar con “carácter obligatorio” a la autoridad aeronáutica la ocurrencia del mismo.
- A los aeroclubes y asociaciones que poseen la autoridad para operar y certificar vehículos ultralivianos, que instruyan a sus socios que cuando se vean envueltos en un accidente o incidente, producto de la operación de esos vehículos, no remover el vehículo o sus restos hasta no estar debidamente autorizados por la autoridad de investigación de accidentes.

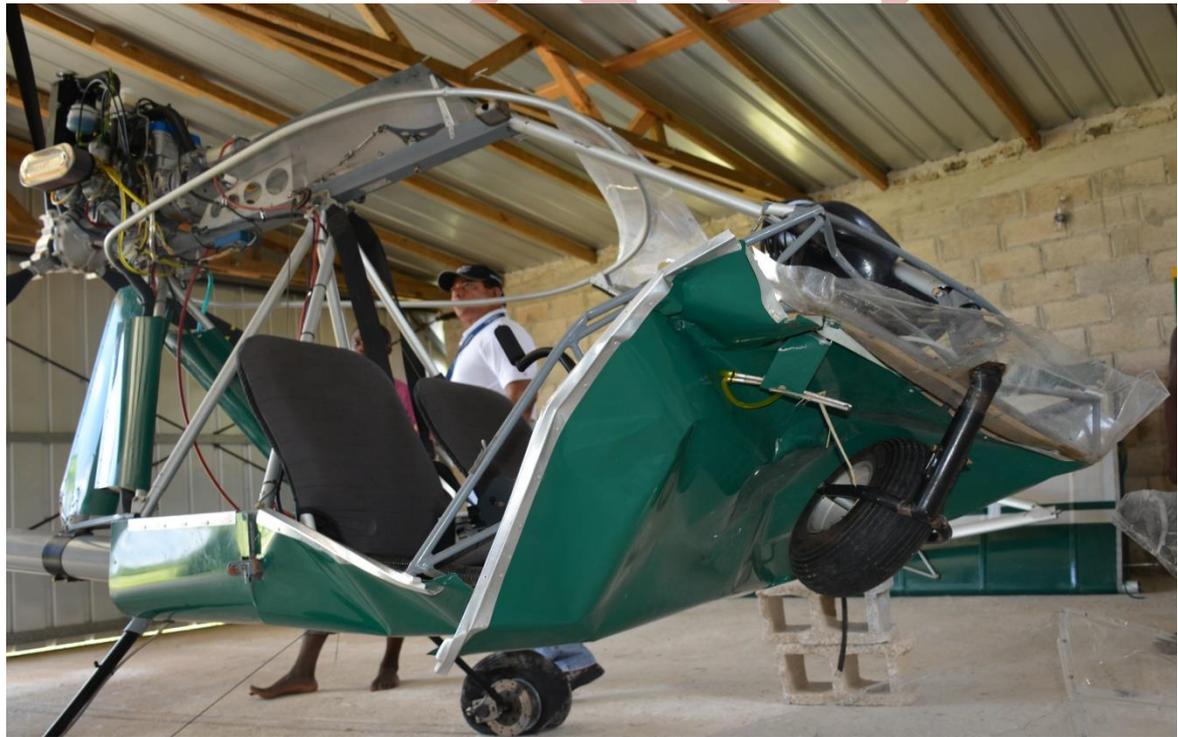
La aeronave como resultado del impacto con la superficie del terreno resultó con graves daños.

Vista de la aeronave accidentada.
