Comisión Investigadora de Accidentes de Aviación

INFORME FINAL

UL-011-HI, San Rafael del Yuma La Altagracia, Rep. Dominicana.

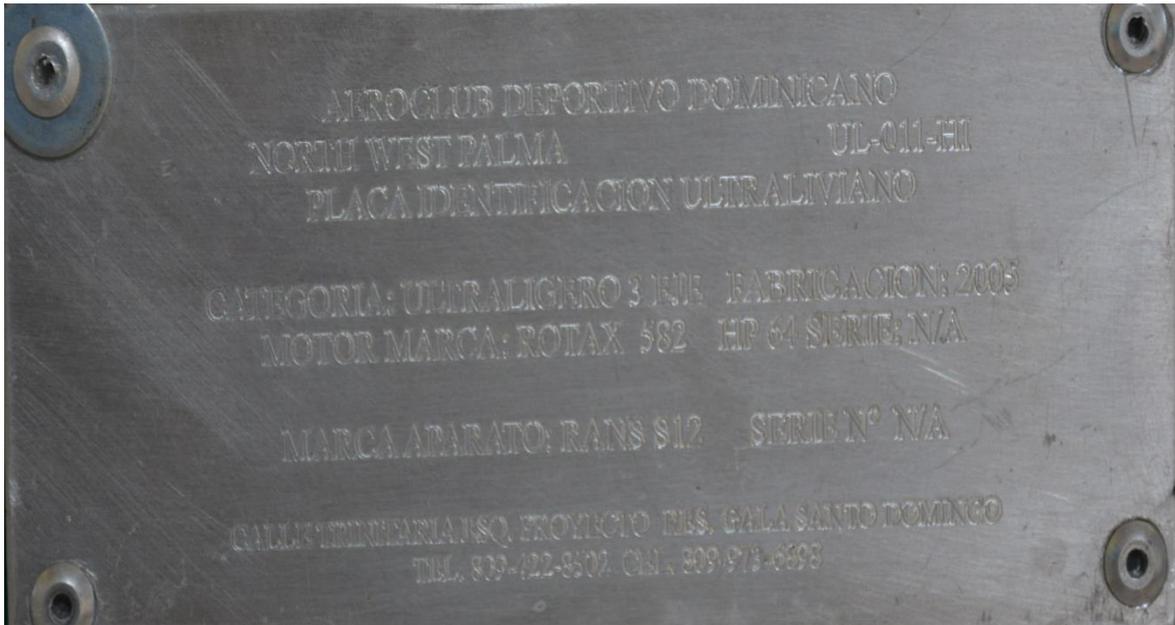
Placa de identificación del vehículo, adscrito al Aeroclub Deportivo Dominicano, en el cual le es asignado el número UL-011HI.
